**GEOINGENIERÍA**  
Revista Ciencias de la Tierra

## Estudio de posibles fuentes contaminantes en la cuenca del lago villarrica, mediante técnicas de sensores remotos entre los años 2017 y 2019

Study of possible polluting sources in the Villarrica lake basin, using remote sensing techniques between 2017 and 2019

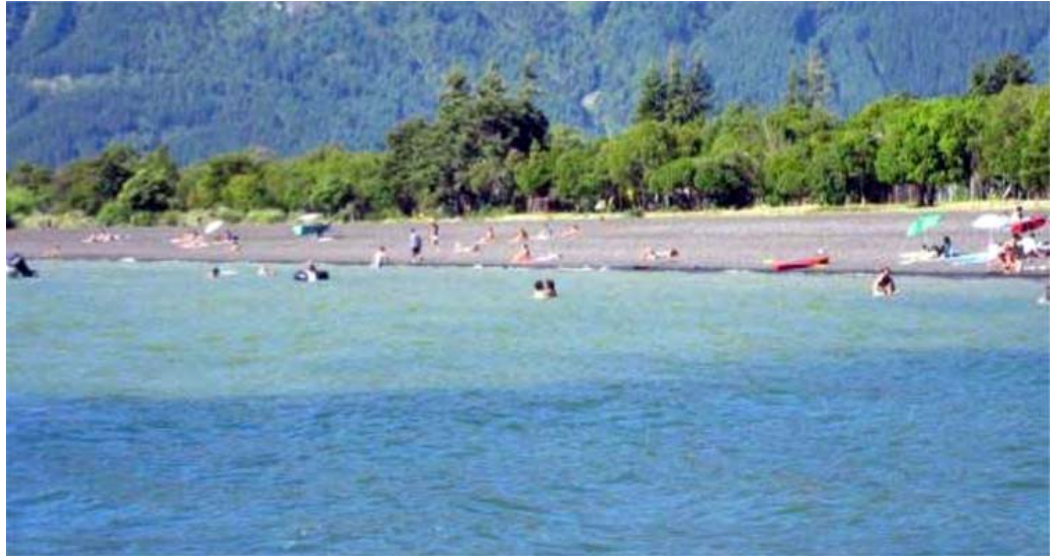
Figura 1 Afloramiento de algas, Ribera sur Lago Villarrica, Playa Pucón

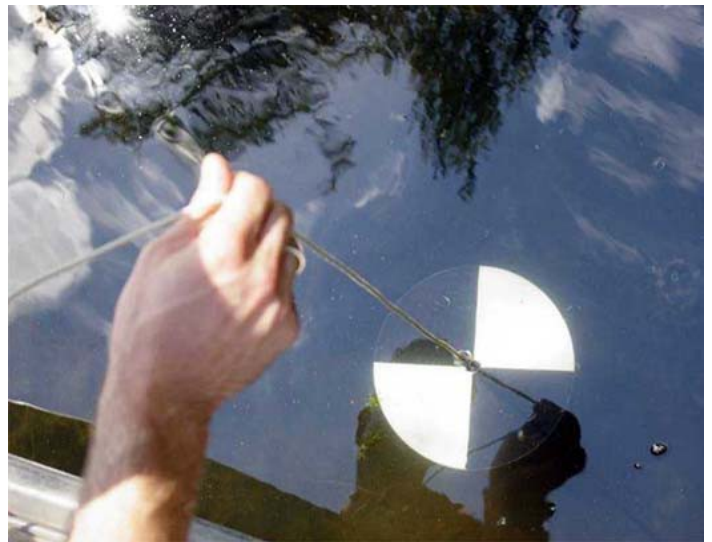
Figura 2 Disco de Secchi en terreno  
<https://rickly.com/limnological-weighted-secchi-disc-8in-diameter/>

Es un instrumento de medición de la penetración luminosa, y por ello de la turbidez, en masas de agua como ríos, lagos y mares. Mide de 20 a 30 centímetros de diámetro y para un mejor contraste, está dividido en cuatro secciones pintadas de blanco y negro alternativamente. Las mediciones con este instrumento se realizan a nivel de las superficies del cuerpo de agua,

se introduce al disco de Secchi atada a una cuerda graduada métricamente. Se anota la profundidad que el disco alcanza hasta que se pierde de vista. El procedimiento se realiza a lo menos en 3 ocasiones y se registran en un cuaderno de campo las 3 mediciones de las cuales es posible obtener una media que puede ser utilizada en análisis posteriores.

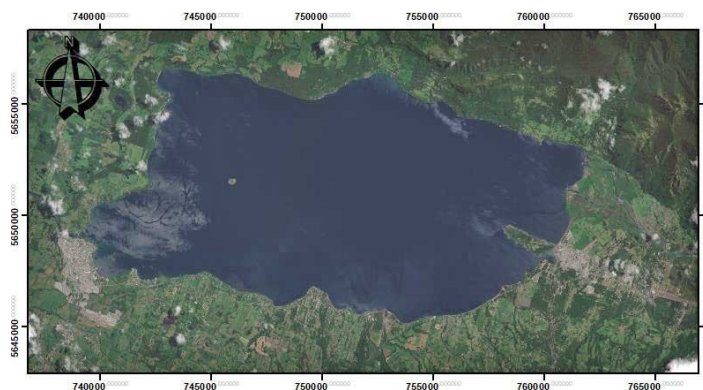
Figura 3: Imagen satelital de la ubicación del lago Villarrica

El lago Villarrica (o Mallolafquén en mapudungun) se ubica en la Región de la Araucanía, en la provincia de Cautín y al norte del volcán Villarrica, con coordenadas geográficas 39°15'00"S 72°05'00"O. Al suroeste y bordeando el lago se encuentra la ciudad de Villarrica y al noreste se encuentra ubicada la localidad de Pucón. Cuenta con una superficie de aproximadamente 175 km<sup>2</sup>, una longitud de 23,5 km y un volumen aproximado de 21 km<sup>3</sup> (3)
